► Flerbrukshall på Beiteråsen

Geoteknisk vurderingsrapport

Oppdragsnr.: 5187945 Dokumentnr.: 5187945-RIG-R01 Versjon: J01 Dato: 2021-03-17

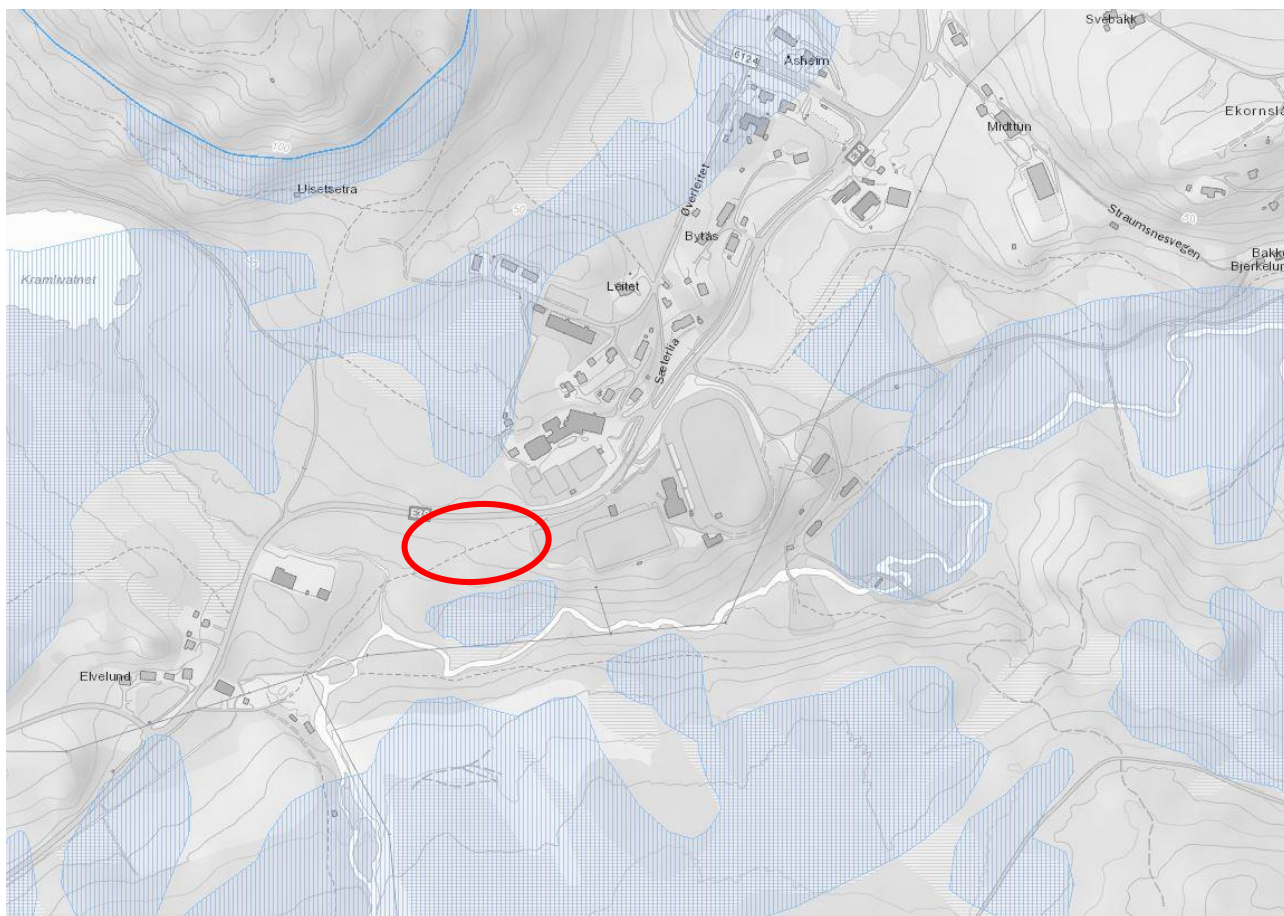
Ifølge NVE Atlas sine aktsomhetskart for flom, skred i bratt terreng (snøskred, steinsprang, jord- og flomskred), fjellskred og kvikkleire, faller ikke det aktuelle tiltaksområdet innenfor aktsomhetsområde for flom.

Det aktuelle området ligger under marin grense og det kan dermed potensielt forekomme marine avsetninger med sprøbruddkarakter (f.eks. kvikkleire). Utførte grunnundersøkelser viser at det under topplaget er sprøbruddmateriale på en del av området. Sikkerhet mot kvikkleireskred må derfor vurderes.

Figur 3: Aktsomhetskart fra NVE Atlas, NVE atlas – karttjeneste, tilgjengelig fra: <https://atlas.nve.no/Html5Viewer/index.html?viewer=nveatlas#>. Det aktuelle tiltaksområdet er indikert med rød ellipse.

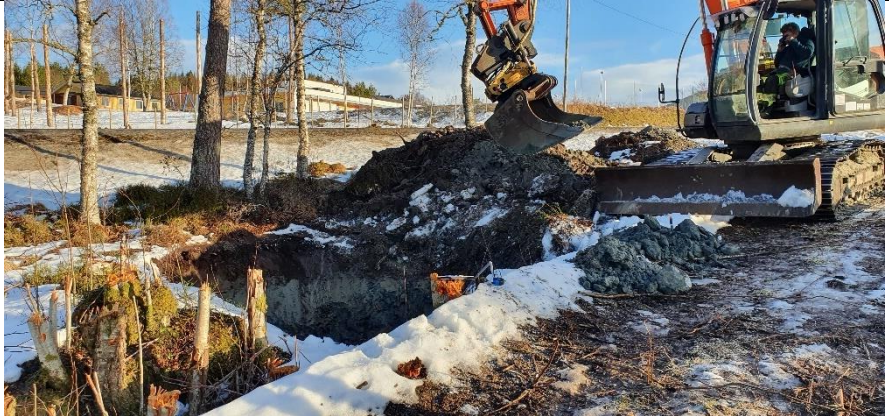
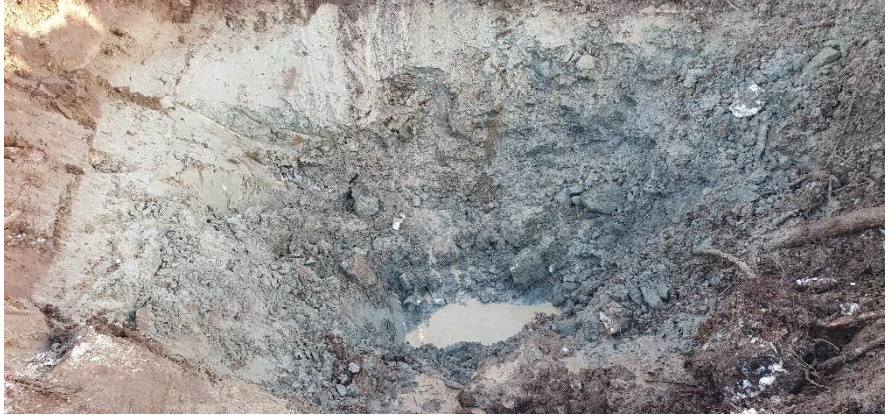
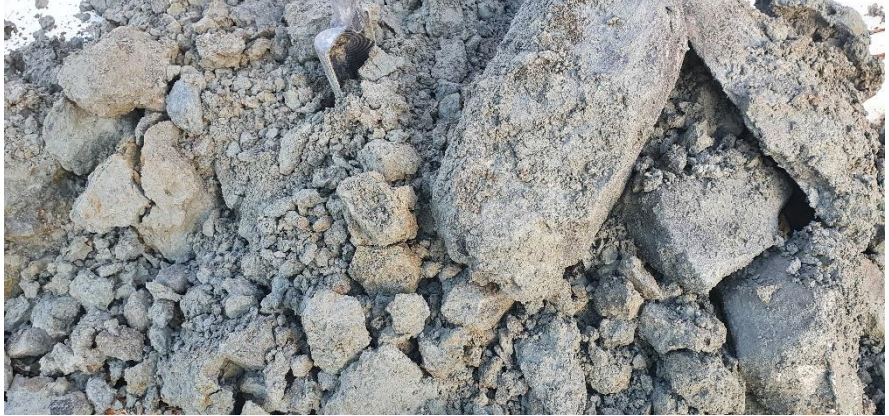
Undersøkelsene viser at løsmassene i grunnen under organiske masser består av faste masser over antatt berg/stein i posisjoner 1 og 2.

<p>Bilde 1 Plassering av prøvegropp 1</p>
1,0-3,0	<p>Fast sandig siltig grusig materiale med stein, antatt morene.</p> <p>Det er registrert antatt berg eller en stor stein i bunnen av prøvegroppen.</p> <p>Det er registrert litt vann i bunnen av prøvegroppen.</p>

<p>Bilde 2 Prøvegrop 1</p>

<p>Bilde 3 1 Faste masser</p>

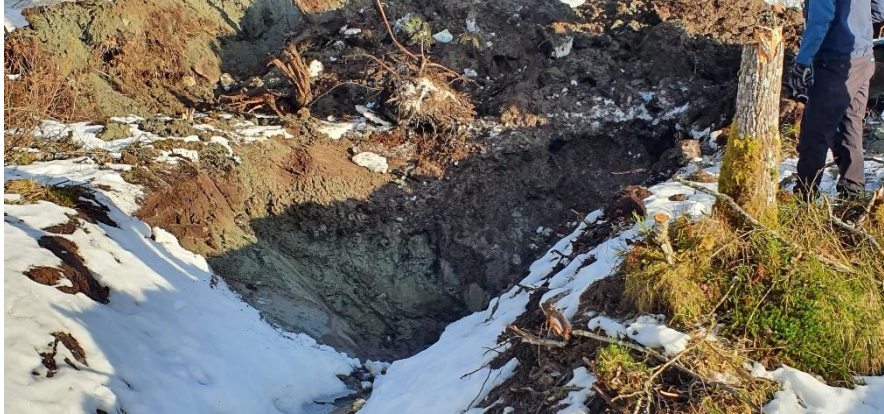
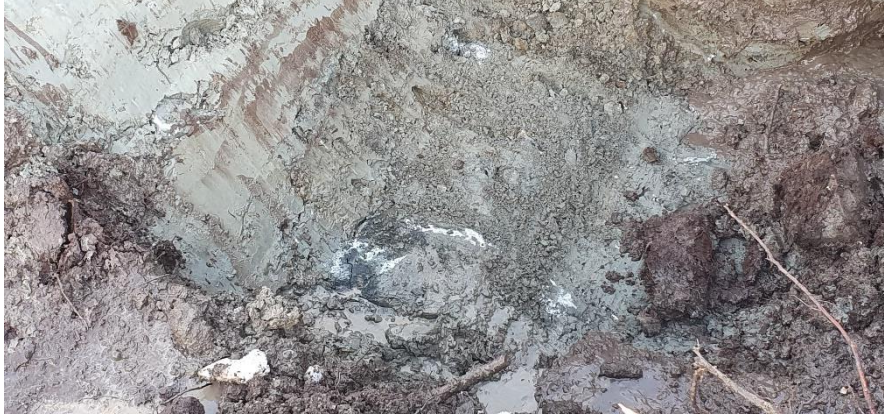
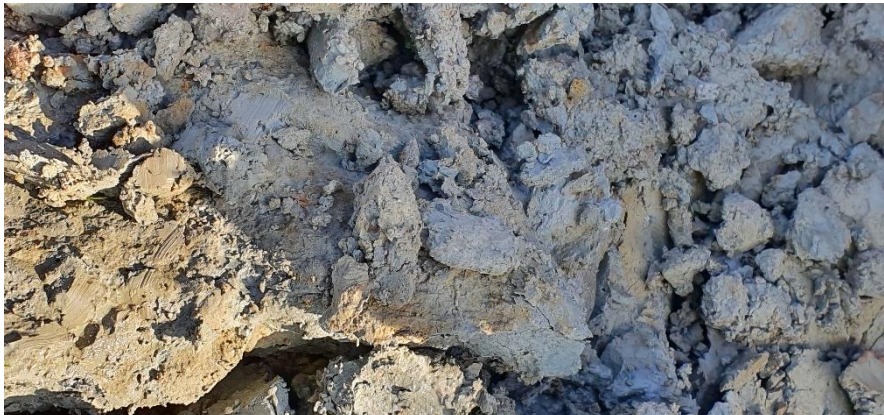
<p>Bilde 4 Plassering av prøvegropp 2</p>
0,7-2,5	<p>Fast sandig siltig leire med stein og grus.</p> <p>Det er registrert antatt berg eller en stor stein i bunnen av prøvegroppen.</p> <p>Leiren har verdier av C_{urfc} omrørt skjærstyrke på 160 KPa, <u>massene er ikke sprøbruddmateriale.</u></p>

<p>Bilde 5 Prøvegropp 2</p>

<p>Bilde 6 Faste masser</p>

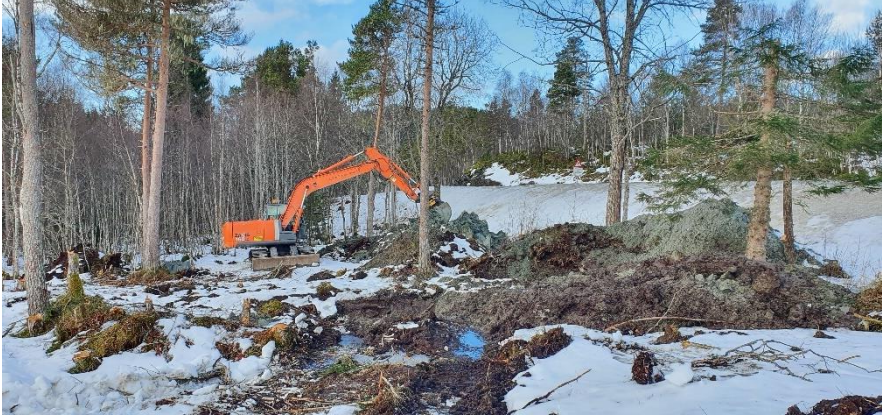
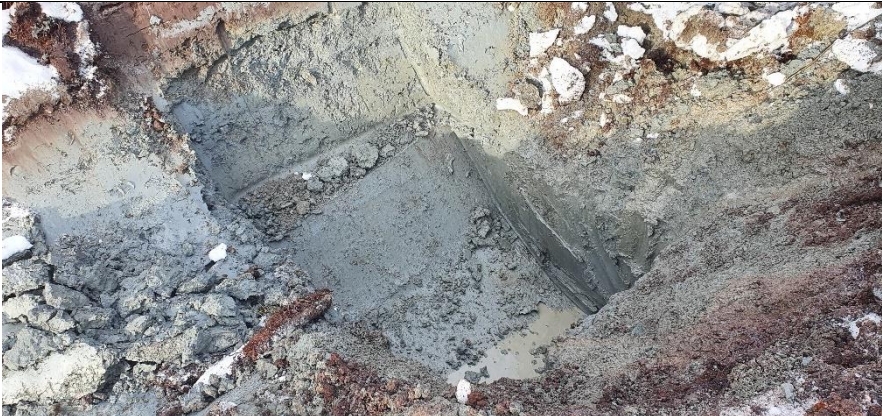
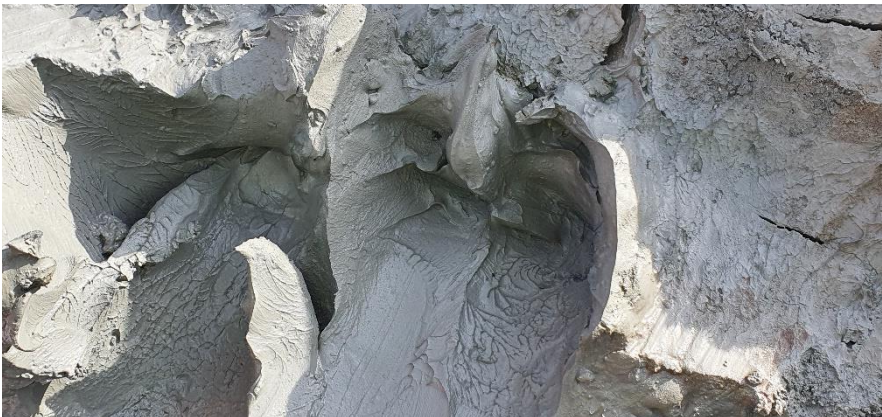
Men i posisjon 3 er det påvist bløt marin leire med sprøbruddkarakter under faste masser og over antatt berg/stein.

<p data-bbox="584 965 994 999">Bilde 7 Plassering av prøvegropp 3</p>
1,1-2,5	<p data-bbox="316 663 528 752">Fast sandig siltig leire med stein og grus.</p> <p data-bbox="316 786 555 965">Sandig siltig leire har verdier av C_{urfc} omrørt skjærstyrke på 22,9 KPa, <u>massene er ikke sprøbruddmateriale.</u></p>	
2,5-4,0	<p data-bbox="316 1028 552 1084"><u>Bløtt Siltig Leire, sprøbruddmateriale</u></p> <p data-bbox="316 1144 539 1234">Det er registrert litt vann i bunnen av prøvegroppen.</p> <p data-bbox="316 1267 552 1413">Det er registrert med vingeboring en C_{urfc} uomrørt skjærstyrke = 25 til 35 KPa.</p> <p data-bbox="316 1447 555 1626">Leiren har verdier av C_{urfc} omrørt skjærstyrke på 1,4 KPa som er typisk for sprøbruddmateriale.</p> <p data-bbox="316 1659 520 1783">Det er registrert berg eller en stor stein i bunnen av prøvegroppen.</p>

<p data-bbox="584 1435 831 1469">Bilde 8 Prøvegropp 3</p>

<p data-bbox="584 1906 1281 1939">Bilde 9 Leirelaget under faste materiale og over berg/stein</p>

På grunn av forekomst av bløt leire med sprøbruddkarakter i posisjonen 3 forventer vi problemer med setning og stabilitet av fyllingen og av eksisterende E39. Det kan være nødvendig å bygge støttekonstruksjoner for å sikre stabiliteten til den eksisterende E39.

På grunn av dette må nye grunnundersøkelser med geotekniske borerigg planlegges, dersom en skal gå videre med utredning av kvikkleireområdet.

Vi anbefaler i så fall å utføre minst 4 totalsonderinger i området, 1 trykksondering CPTU og prøvetaking med 54 mm stålsylinder med nødvendige laboratorieanalyser.

For å unngå stabilitetsproblemer, og dessuten slippe å utrede kvikkleirespørsmålet kan det være et gunstig alternativ å flytte veien mot øst til området der det ikke ble registrert sensitiv leire, posisjon 1, 2 og 4. Her kan veien bygges uten stabilitetsproblemer og for å redusere/unngå fare for setninger kan topplaget masseutskiftes ned til faste masser.

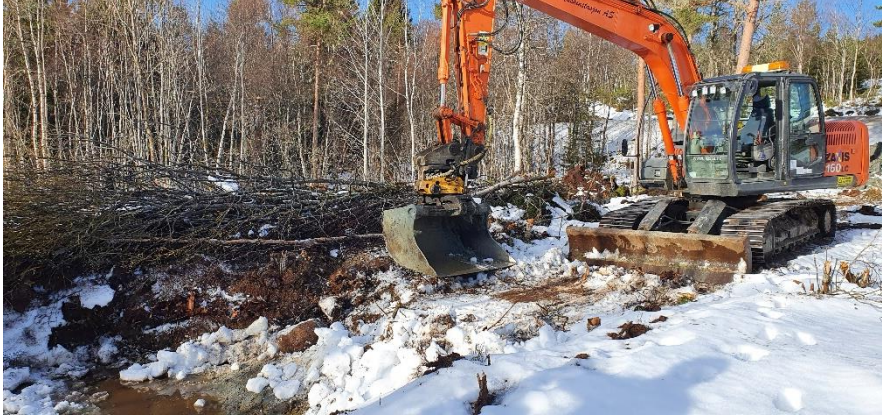
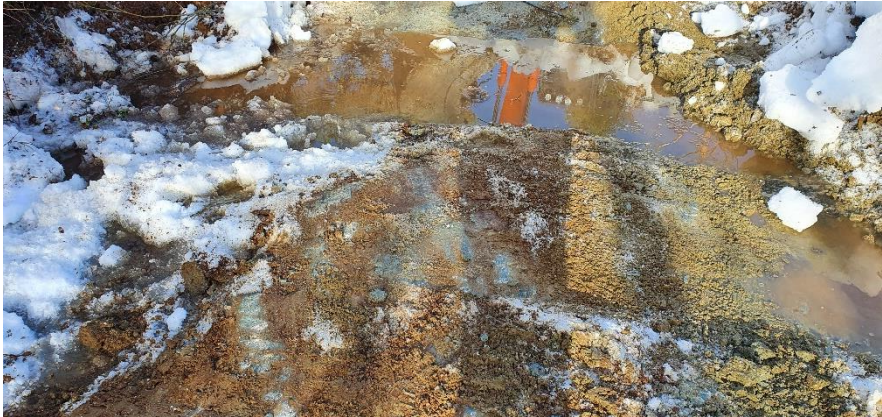
I posisjoner 4 og 5 under organiske masser er det registrert antatt berg.

<p data-bbox="576 965 1002 999">Bilde 10 Plassering av prøvegropp 4</p>

<p data-bbox="576 1435 986 1469">Bilde 11 Antatt berg i prøvegropp 4</p>

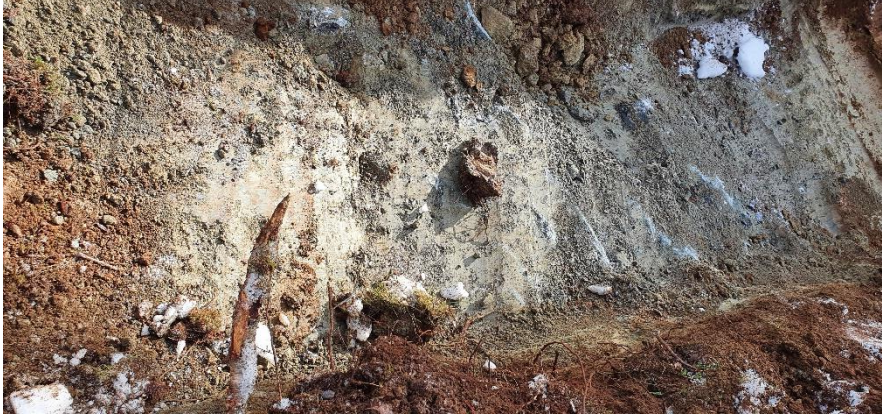
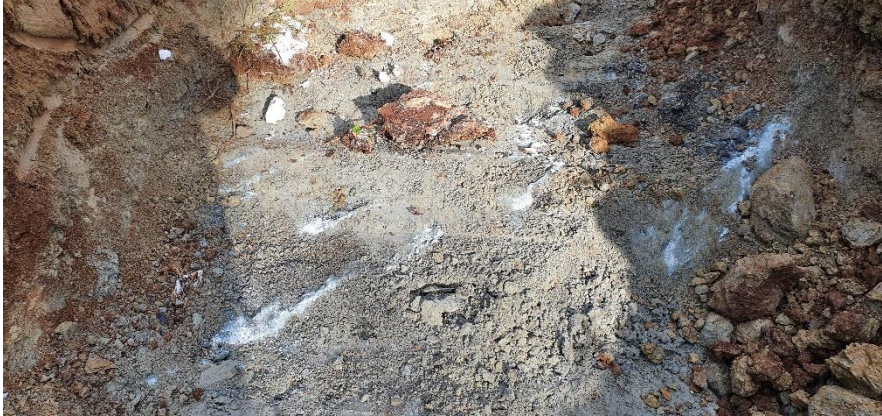
<p data-bbox="576 909 837 943">Bilde 12 Prøvegrop 5</p>

<p data-bbox="576 1379 986 1413">Bilde 13 Antatt berg i prøvegropp 5</p>
