# Kalvehagen - Tingvoll

## Geoteknisk vurderingsrapport

Reguleringsplan

Dokumentnr. 23257A-RIG02

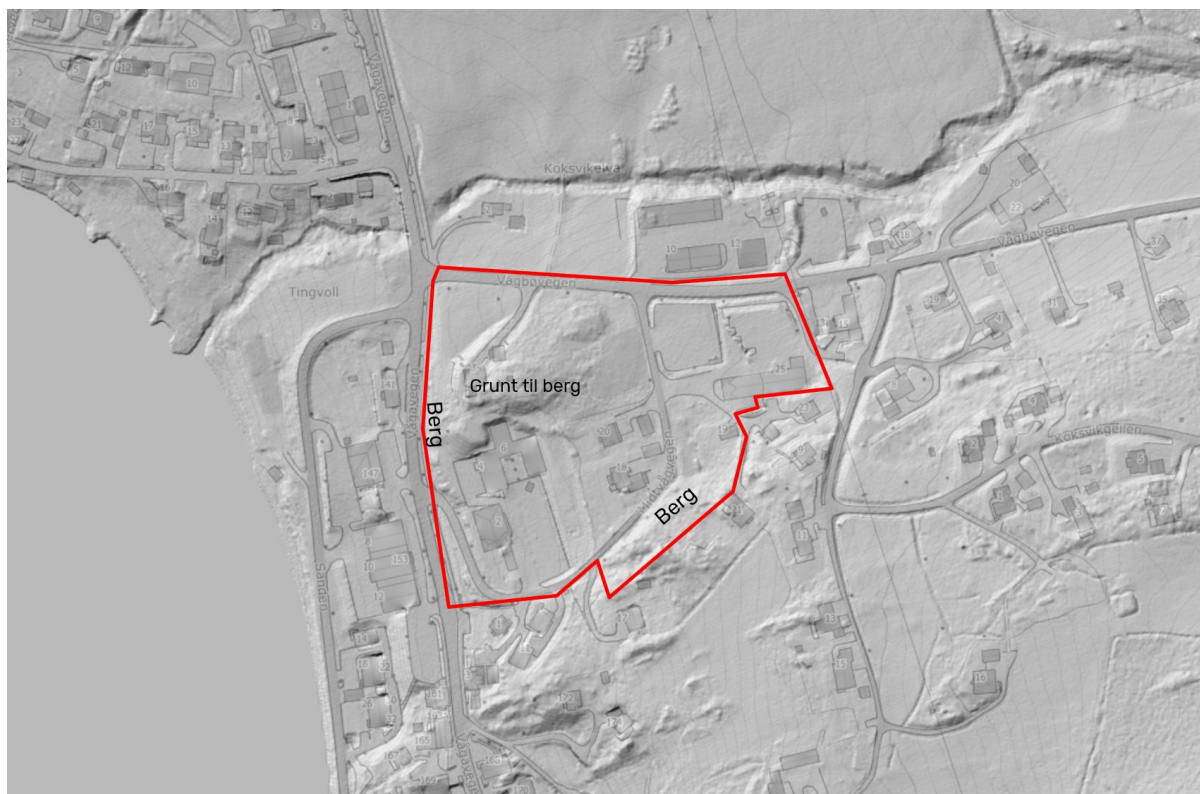
Figur 2: Topografisk kart med skyggerelieff (Kilde: hoydedata.no, hentet 14.9.2023)

Tiltaksområdet er relativt flatt. Terrenget stiger mot øst-sørøst. Topografisk kart med skyggerelieff er vist på Figur 2, og kart med bratthet er vist på Figur 3

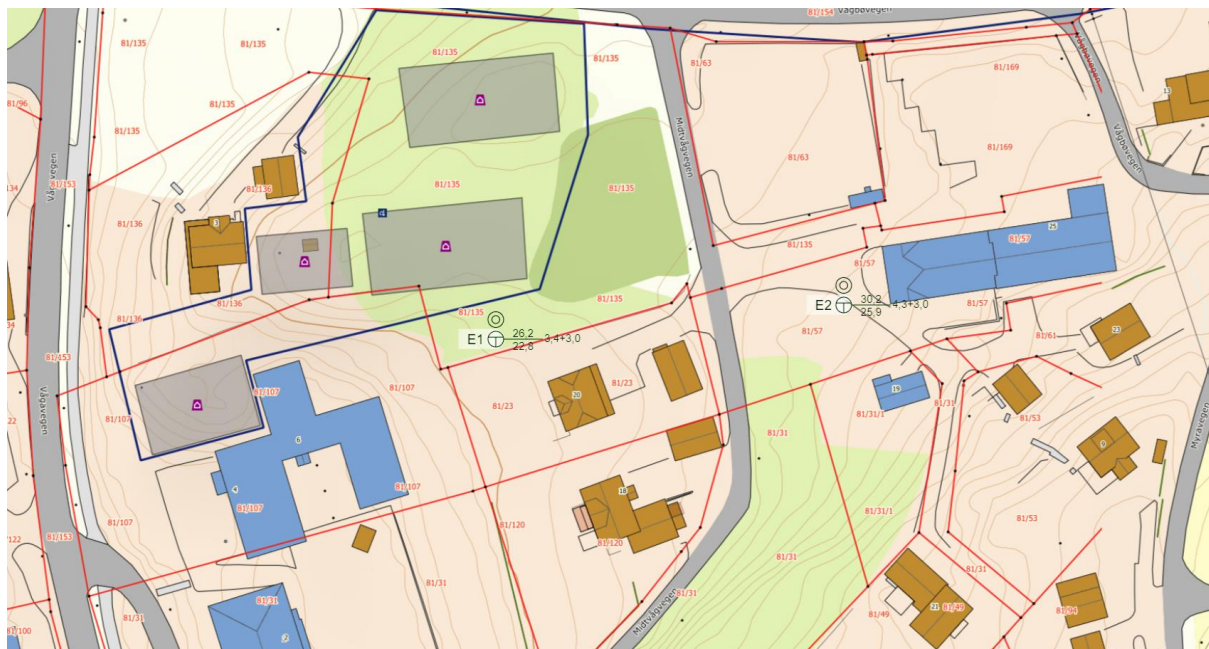
Figur 6 Utklipp fra situasjonsplan over utførte grunnundersøkelser.

Det ble utført totalsondering og prøvetaking i to posisjoner. Situasjonsplan for grunnundersøkelsene er vist på Figur 6. Resultater fra grunnundersøkelsene er presentert i 23257-RIG01 Geoteknisk datarapport (1).

Grunnundersøkelsene har påvist topplag med matjord (organisk innhold) bestående av sandig leire, over faste antatte friksjonsmasser (antagelig morene). Boret dybde til berg er 3,4-4,3 m. Det er ikke påvist sprøbruddsmateriale/kvikkleire.
