# VURDERING AV SKOLEBYGNINGENES TEKNISKE TILSTAND OG KAPASITET

TINGVOLL KOMMUNE

MARS 2022

| RAPPORTTYPE | ENDELIG RAPPORT |

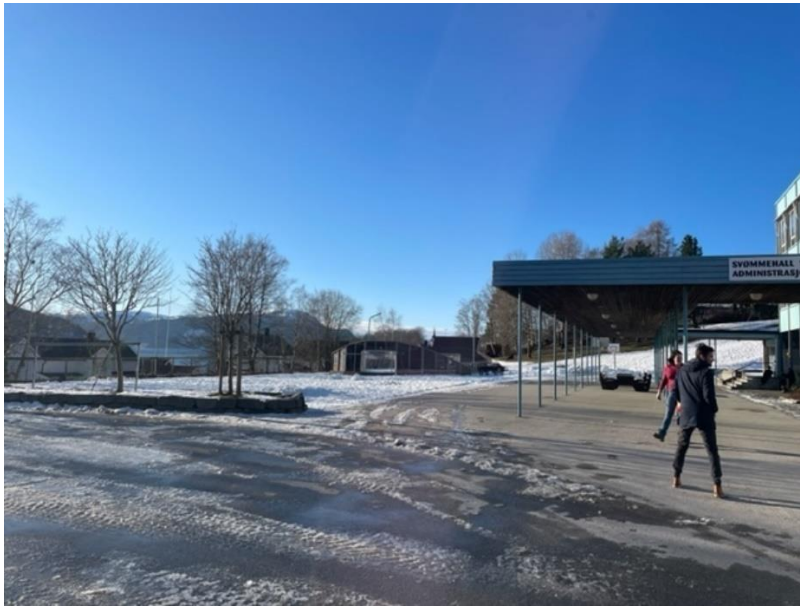
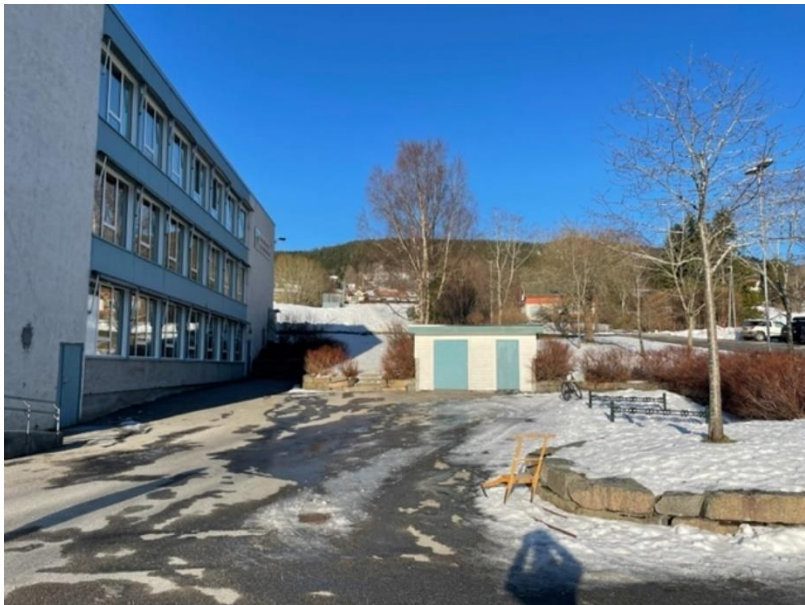
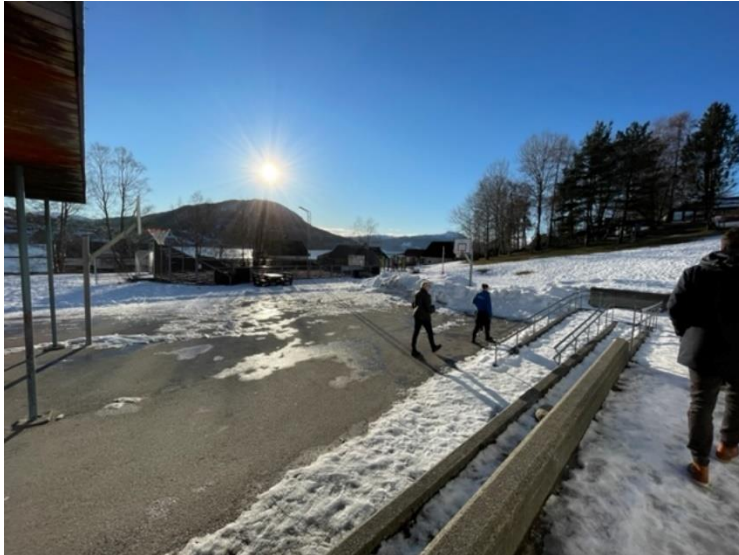
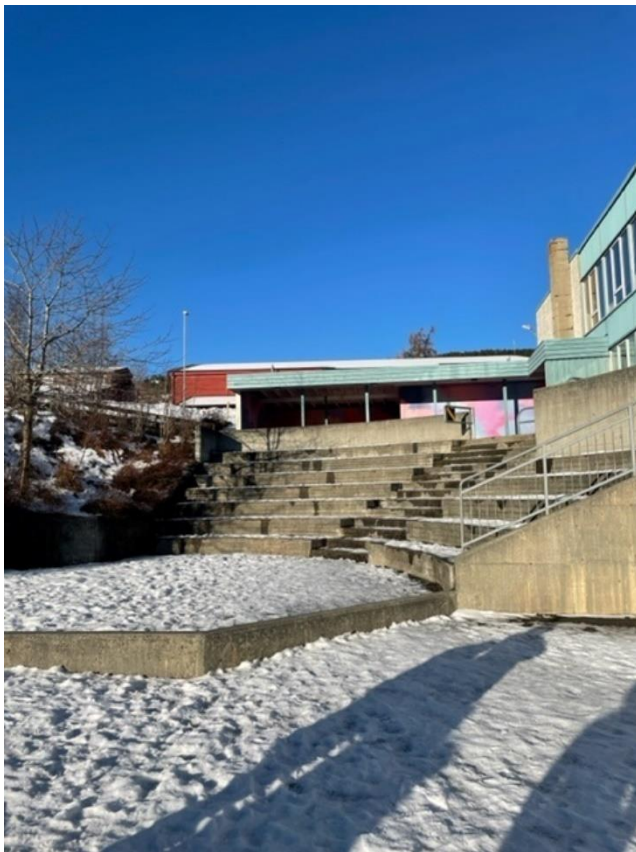
Utearealet var i stor grad dekket av snø under befaring. TBU ligger på en stort sett flat tomt. Av aktiviteter finnes det ballbinge av nyere dato, basketballbane med to kurver, bordtennisbord, klatrestativ samt gapahuk. I tillegg til dette finner man noen benker, samt et amfi der elever kan sitte. HRP har ikke gjort oppmålinger, men inntrykket er at skoleplassen tilfredsstiller de krav som settes til areal pr elev.

Leke/aktivitetsutstyret på skoleplassen er i god stand. Det er dog klart at det er lite variasjon i aktivitetene, spesielt for de minste elevene. Det er godt med plass på skoleplassen til å utvikle dette til å bli en arena for lek og læring. Det er tilstrekkelig overbygd areal for å gi ly for nedbør. Det er ikke funnet noe som bryter med Opplæringsloven § 9a-7.

Figur 20 - TBU uteareal

Figur 21 - TBU uteareal

Figur 22 - TBU uteareal

Figur 23 - TBU uteareal

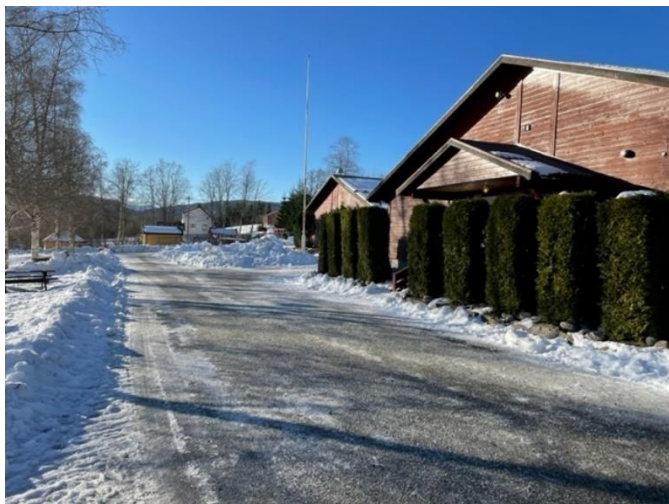
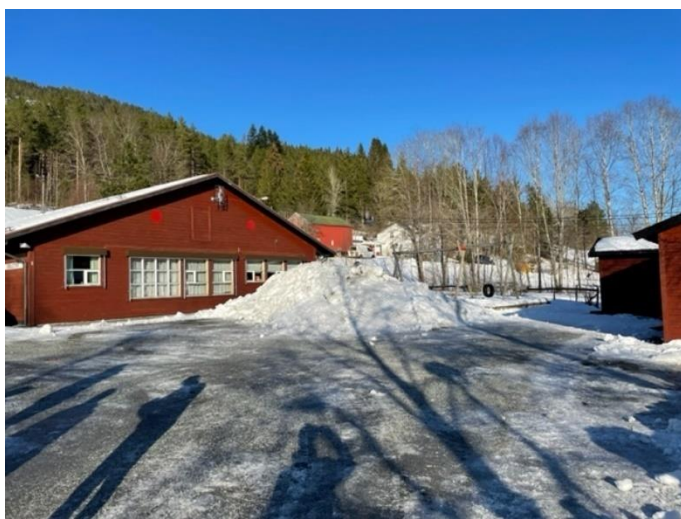
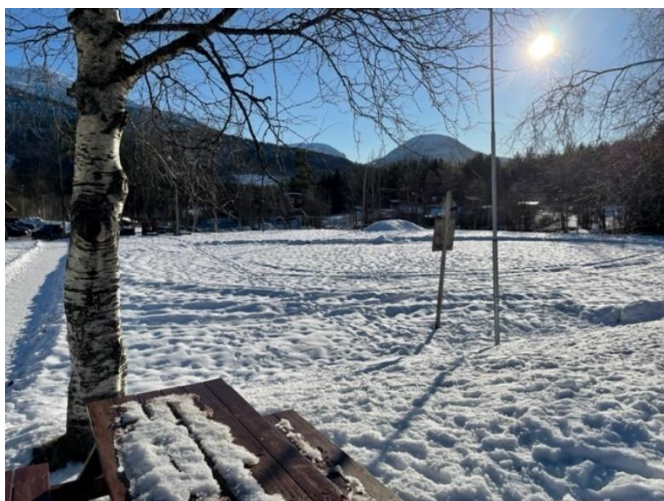
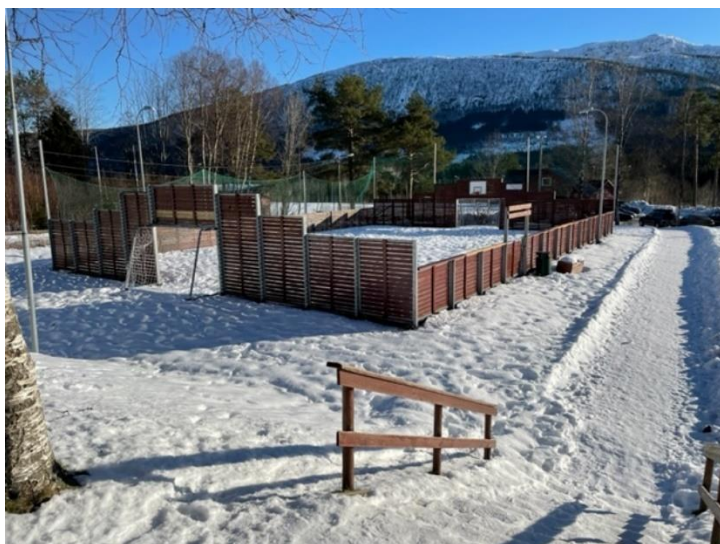
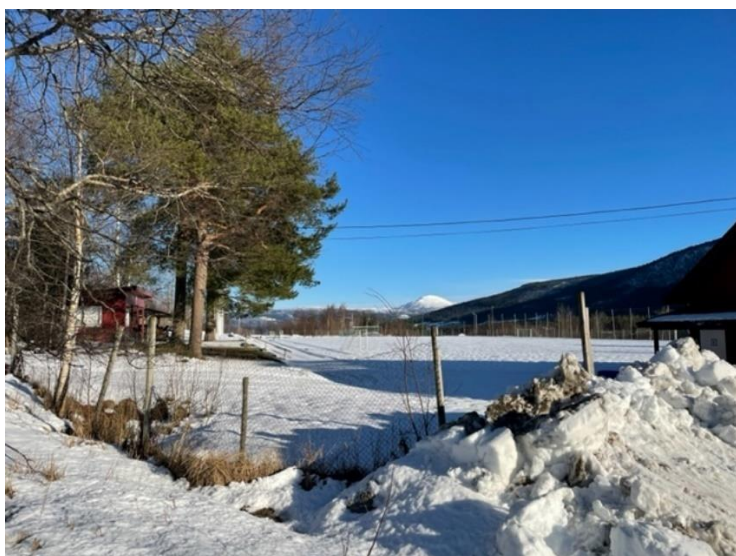
Utearealet var i stor grad dekket av snø under befaring. MOS ligger på en stort sett flat tomt. Av aktiviteter finnes det ballbinge, fotballbane, klatre- og huskestativ. HRP har ikke gjort oppmålinger, men inntrykket er at skoleplassen tilfredsstiller de krav som settes til areal pr elev.

Leke/aktivitetsutstyret på skoleplassen er i varierende stand. Det er dog klart at det er lite variasjon i aktivitetene, spesielt for de minste elevene. Det er godt med plass på skoleplassen til å utvikle dette til å bli en arena for lek og læring. Det er lite overbygd areal for å gi ly for nedbør. Det er rimelig å anta basert på befaring at huskestativet ikke er i henhold til Opplæringsloven § 9a-7.

Figur 24 - MOS uteareal

Figur 25 - MOS uteareal

Figur 26 - MOS uteareal

Figur 27 - MOS uteareal

Figur 28 - MOS uteareal

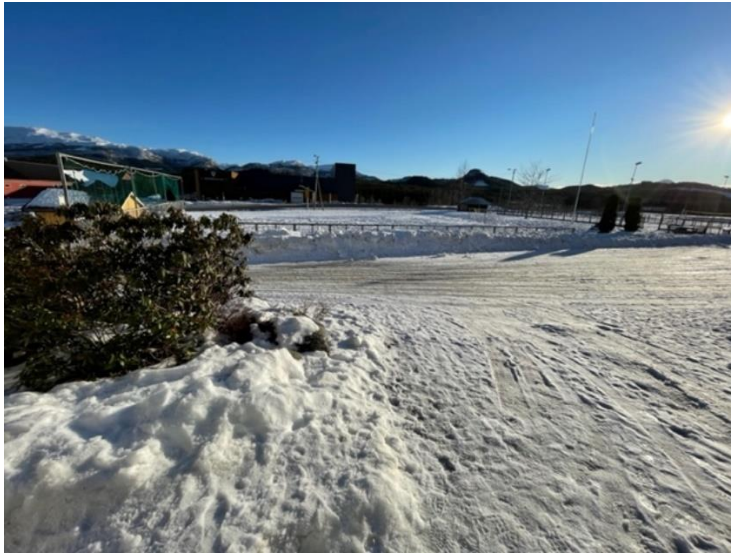
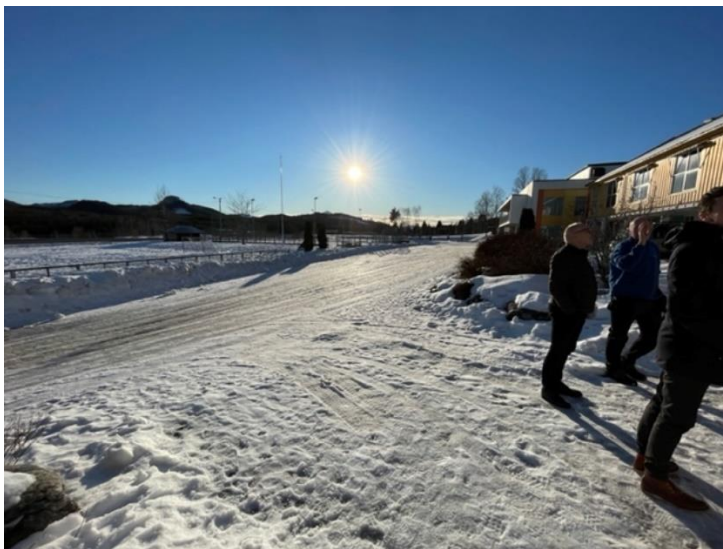
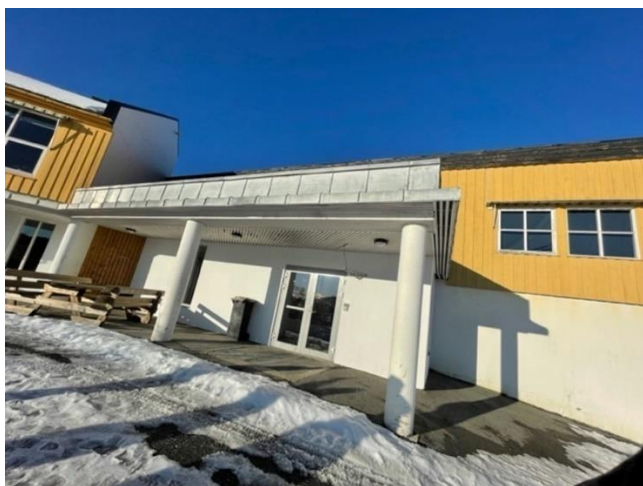
Utearealet var i stor grad dekket av snø under befaring. SBU ligger på en stort sett flat tomt. Av aktiviteter finnes det arealer for fotball, volleyball og basketball. HRP har ikke gjort oppmålinger, men inntrykket er at skoleplassen tilfredsstiller de krav som settes til areal pr elev. Det er tilstrekkelig overbygd areal for å gi ly for nedbør.

Det er god variasjon i aktiviteter for samtlige alderstrinn. Det er godt med plass på skoleplassen til å utvikle dette videre til å bli en enda bedre arena for lek og læring. Det er ikke funnet noe som bryter med Opplæringsloven § 9a-7.

Figur 29- SBU uteareal

Figur 30- SBU uteareal

Figur 31- SBU uteareal

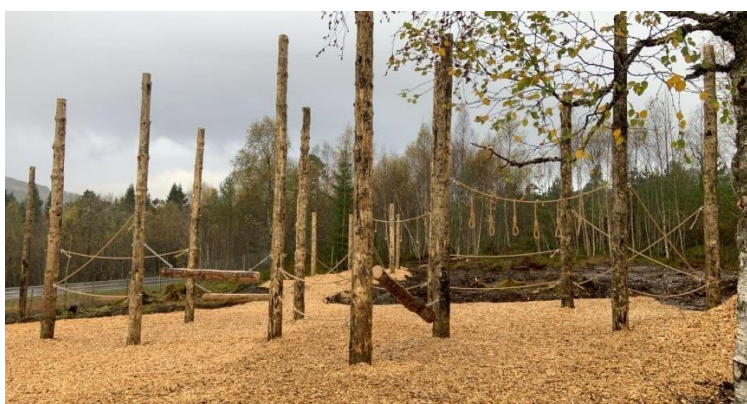
Figur 32 - Klatrepark, SBU

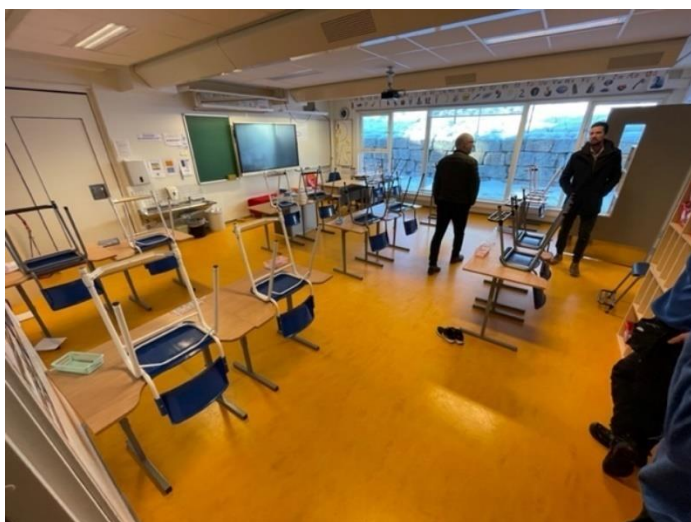
Figur 39 - Klasserom SBU

Straumsnes barne- og ungdomsskole har i stor grad åpne løsninger med god tilgang på naturlig lys. Klasserommene er samlet i bolker på fire med felles arealer i midten. Klasserom kan åpnes i stor grad med skyvedører, noe som gir mulighet for å skape store, gode læringsarealer. Bygget er godt tilpasset nye tanker om aktivitet og læring. Det kommer ikke frem av befaring hvorvidt dette utnyttes.

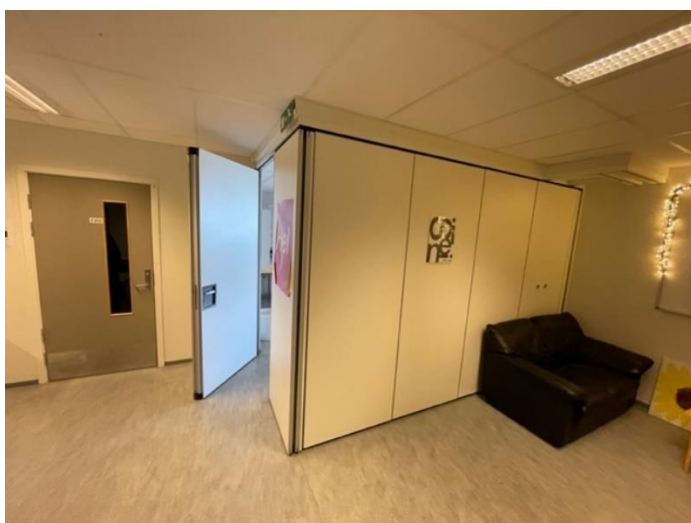
Figur 40 - Inngang klasserom, mulig å åpne vegg mot fellesarealer

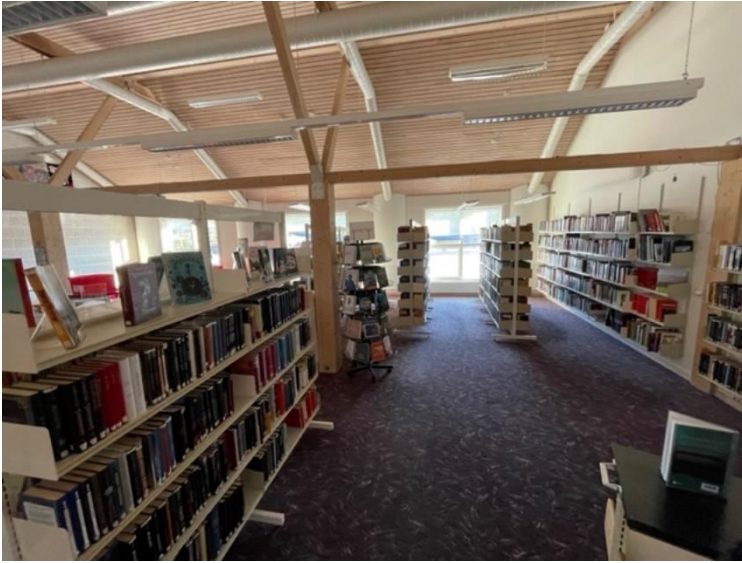
Figur 43 - Bibliotek/Allrom SBU

Bygget har flere arealer hvor man enkelt kan samle større elevgrupper. Nevnte arealer ved klasseromsklynger, kantine samt stort bibliotek/allrom midt i bygget. Arealene er per i dag tilsynelatende ikke brukt som læringsarealer. På grunn av få elever ved skolen er det også tilgjengelig ekstra klasserom, i dag brukt som bordtennisrom.

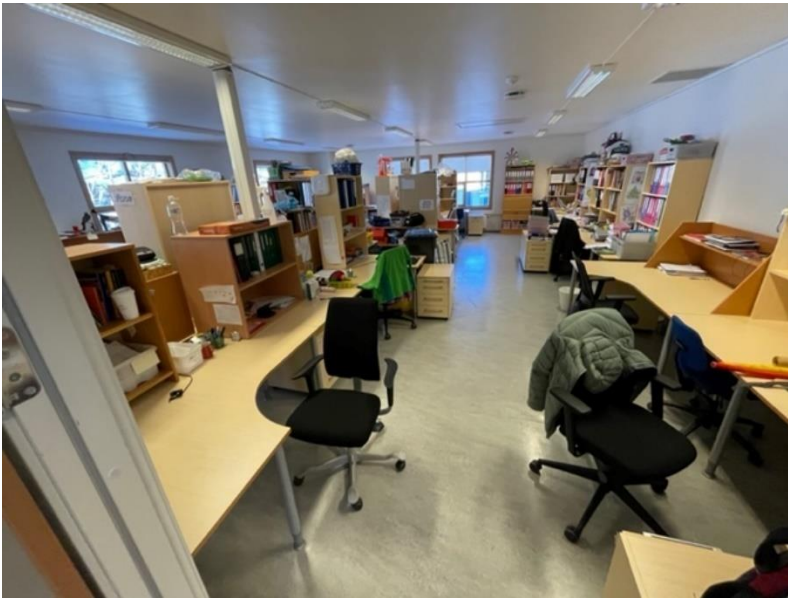
Figur 44 - Arbeidsrom SBU

Arbeidsrom for ansatte oppleves som størrelsesmessig ok. Det er ikke gjort en vurdering av hensiktsmessigheten til disse arealene.

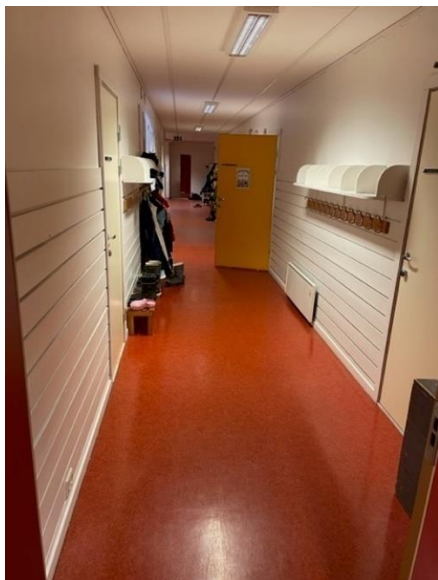
Figur 45 – Gang MOS

Meisingset oppvekstsenter er et skolebygg av eldre dato. Gangene er smale med lite tilførsel naturlig lys. Klasserommene har god tilgang på naturlig lys og er av ok størrelse. Pedagogisk sett er det gode muligheter for å drive moderne pedagogikk dersom man ser på klasserommene isolert sett. Byggets oppbygging inviterer derimot lite til å utforske de muligheter som ligger i friere arbeidsmåter der elevene i større grad selv styrer hvor de sitter og jobber. Det er noe tilgjengelig areal for å samle større grupper utenfor klasserommet. Læring i aktivitet er et viktig stikkord for fremtidens skole. Norge ligger blant de fremste i verden på forskning på emnet gjennom SEFAL (senter for fysisk aktiv læring) og publiserer jevnlig forskning som viser at barn i aktivitet lærer mer og bedre enn stillesittende barn. MOS legger i liten grad opp til dette ut ifra hva vi kan se på vår befaring. Klasserommene er tradisjonelt stilt opp med pulter i rekke, en arbeidsform som legger lite opp til elevaktivt samarbeid. Det er viktig å understreke at dette er basert på vår befaring, vi har ikke hatt samtaler med ansatte på MOS om deres syn på hvordan elever skal og bør lære. Ved nye skoler vies områdene utenfor klasserommet stort fokus. Dette fordi man ser at denne type områder, med god tilpasning, er viktige og gode læringsarealer for fremtidens skole. Når bygget i liten grad

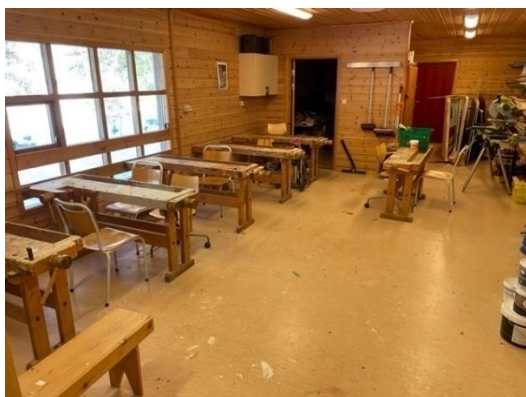
Figur 46 – Deler av arealer for estetiske fag

MOS har gode areal for estetiske fag.

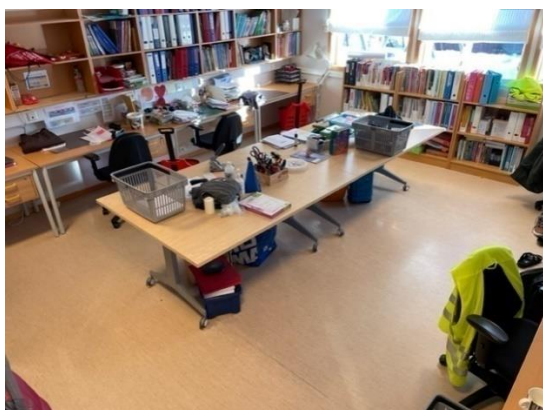
Figur 47 – Arbeidsrom MOS

Arbeidsrom for ansatte oppleves som størrelsesmessig ok. Det er ikke gjort en vurdering av hensiktsmessigheten til disse arealene.
